RAPPORT D'ENQUÊTE MARITIME
M02C0011

HEURT VIOLENT

DU FEU 82

PAR L'ENSEMBLE REMORQUEUR-CHALAND

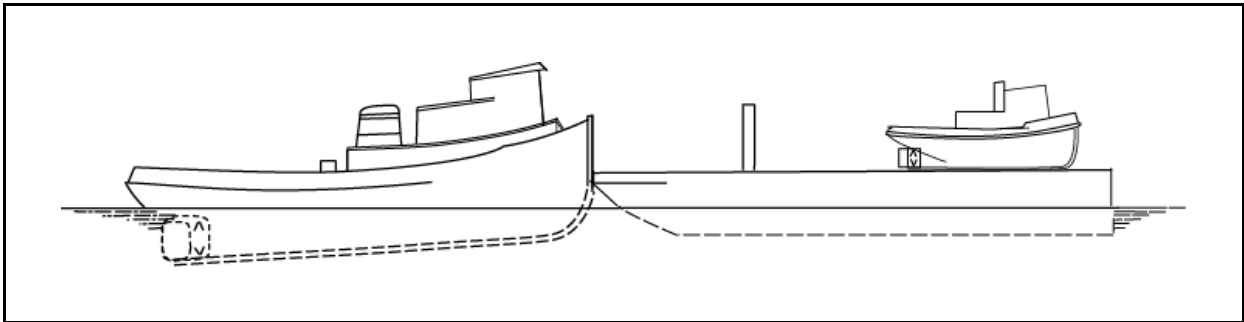
Figure 1. Configuration du remorqueur *Progress* et du chaland *Pitts Carillon* au départ de Montréal.

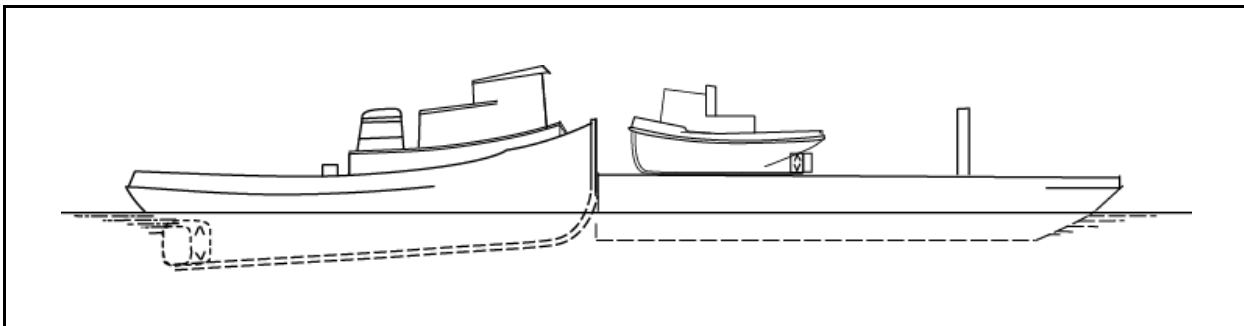
Figure 2. Après le repositionnement des bâtiments.

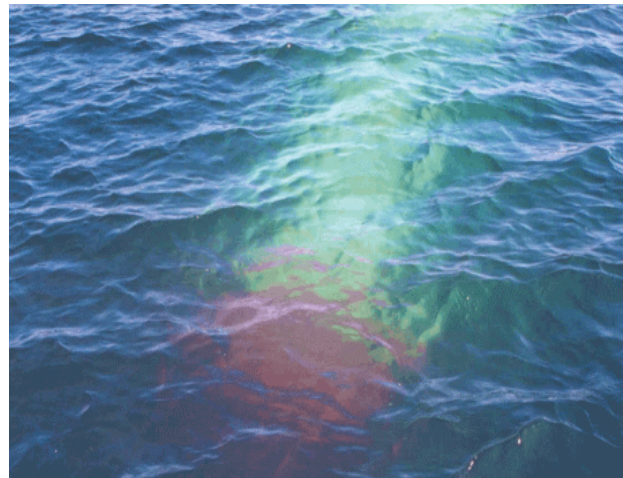
Le feu 82 a été désarçonné de sa base en béton et est resté submergé. (Voir photo 4.)

Photo 4. Le feu 82 sous l'eau après l'accident.

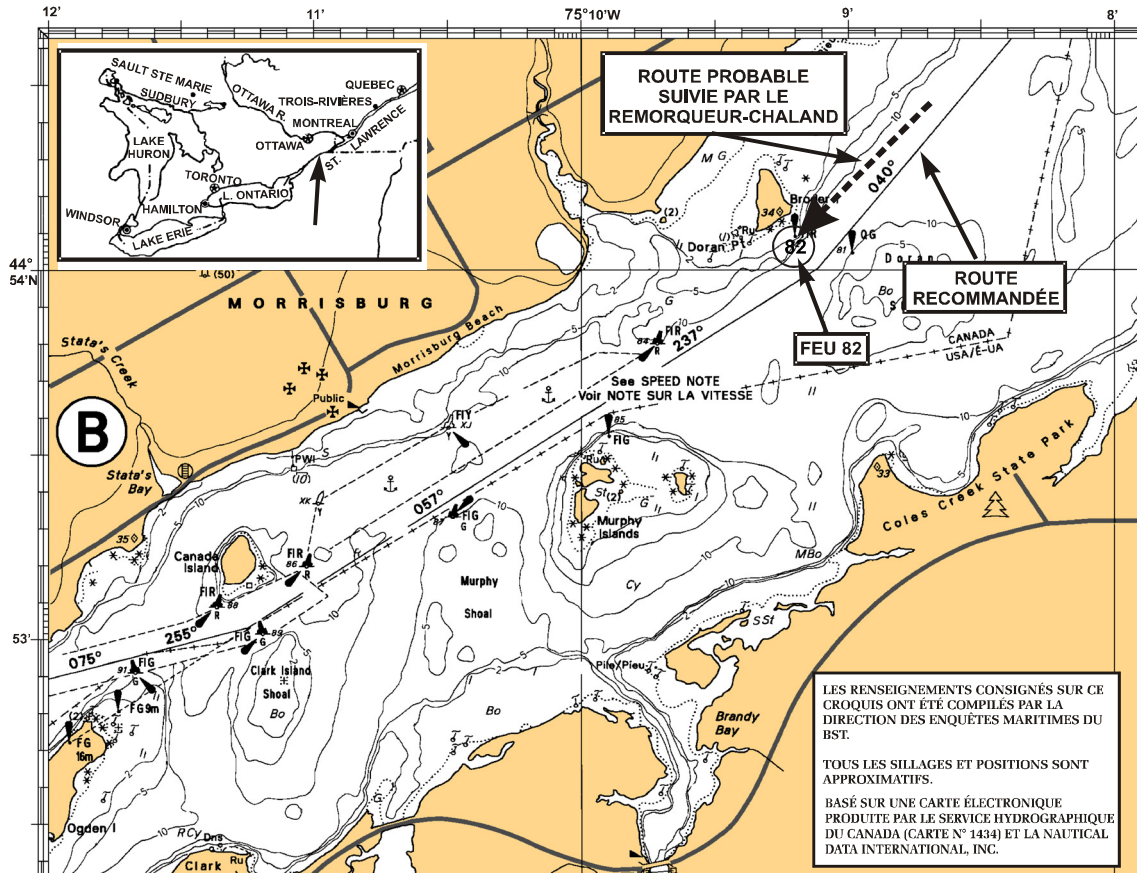
Annexe A – Croquis des lieux de l'événement

Vers 22 h 30, le capitaine se trouve dans sa cabine et l'ensemble s'approche de l'île Broder. On entend alors deux bruits de heurts successifs et le remorqueur tire brutalement à bâbord. L'ensemble remorqueur-chaland vient de heurter le feu 82 et poursuit sa route au-dessus de l'aide à la navigation submergée. (Voir annexe A – Croquis des lieux de l'événement.)
